Hyundai Custo (1, с 2023 г., пр-во Китай; 380Т-2.0Т-236 л.с., 8АКП, 2WD)

арт. 143001 CARBON

Engine safeguard

Installation instruction

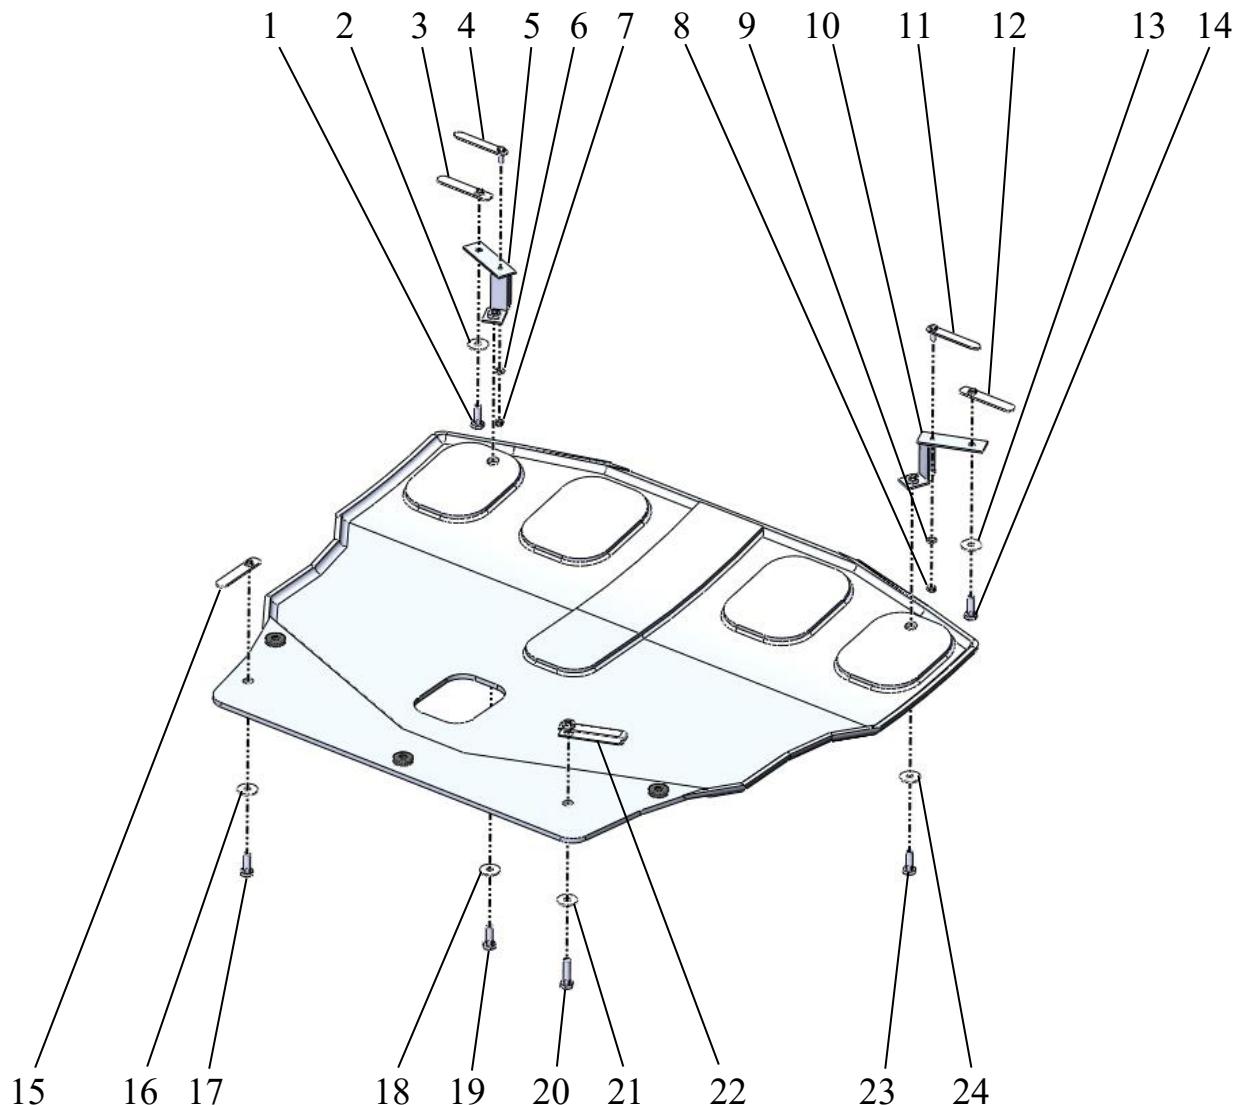
Крепления задней части защиты:

- 15 - пластина M10 L75 (95x18x3бк)
- 22 - скоба M10 L85
- 16,21 - шайбы 10x30
- 17 - болт M10x30
- 20 - болт M10x40

Крепление передней части защиты:

- 5 - кронштейн левый (с водительской стороны)
- 10 - кронштейн правый
- 3,12 - пластины M10 L75 (95x18x3бк)
- 2,13 - шайбы 10x30
- 1,14 - болты M10x30
- 4,11 - шпильки M6x20 (95x15x3)
- 6,9 - шайбы 6x15
- 7,8 - гайки M6
- 18,24 - шайбы 10x30
- 19,23 - болты M10x30

Момент затяжки резьбовых соединений М6 не более 1,5 кг•м, М10 не более 2,5 кг•м

При установке крепежа и монтаже защиты настоятельно рекомендуется использовать графитовую или аналогичную смазку.

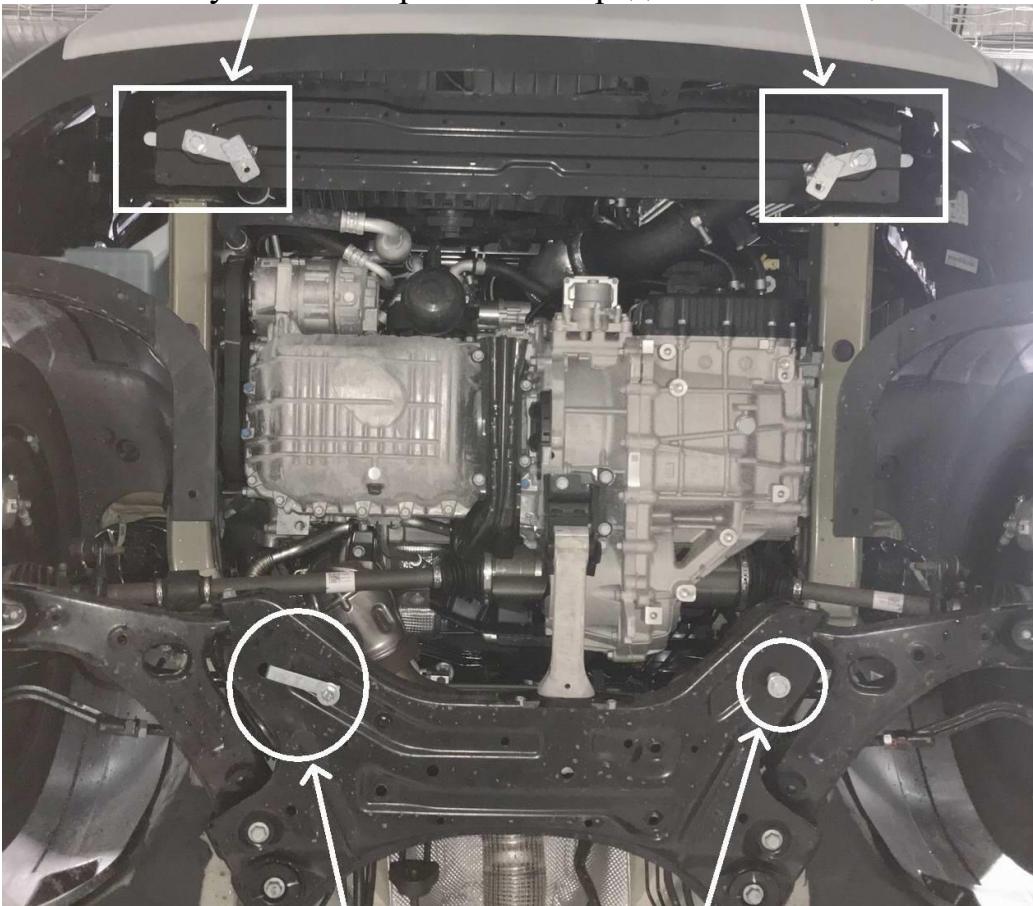
Места установки креплений передней части защиты.

На время установки передних креплений демонтировать штатный пыльник под двигателем. После установки и обтяжки передних кронштейнов вернуть пыльник на место и сделать в нем вырезы напротив кронштейнов, чтобы пыльник встал на свои места.
